## ZESTAWIENIE STOLARKI OKIENNEJ ZAMKU W GOŁUCHOWIE: PARTER

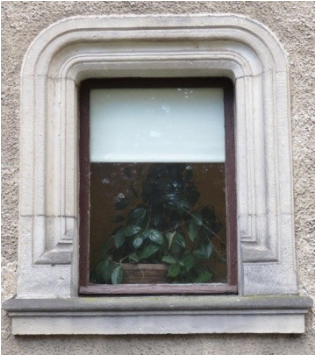
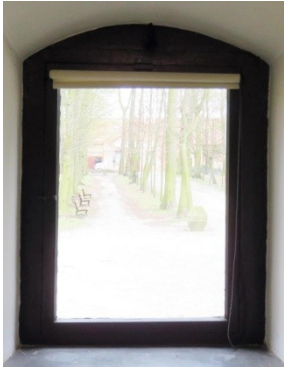
okno krosnowe, drewniane, jednoramowe, jednoszybowe, dębowe, otwierane do wewnątrz w pomieszczeniu wartowni dodatkowe okno wewnętrzne, nieotwieralne wykonane w XXI w.	stan zachowania drewna dobry z wyjątkiem okapników.	przed 1939 r.	4 szt.  lokalizacja: elewacja wsch.  <a href="#">nr na proj. PKZ 27-30</a>	- wymiana na nowe okno jednoramowe, z pakietem, otwierane do wewnątrz, rozwierne. zastosowanie folii zabezpieczających przed promieniami UV, szklenie szkłem walcowanym, w wartowni szyby jednostronnie nieprzeierne - materiał dąb - profil ramiaka na wzór istniejącego - okucia obwiedniowe w pom. wartowni do usunięcia okno wewnętrzne
02

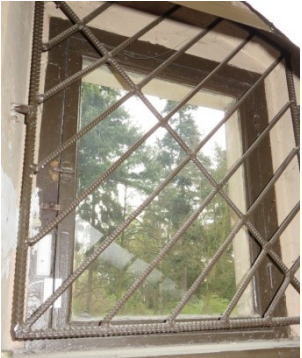
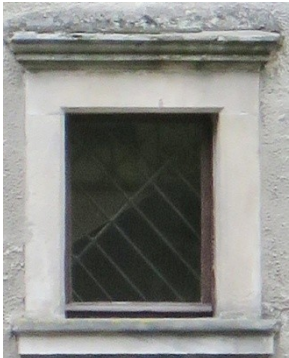
okno krosnowe, drewniane, jednoramowe, jednoszybowe, dębowe, otwierane do wewnątrz	stan zachowania drewna dobry, wymienione okapniki	przed 1939 r.	2 szt.  lokalizacja: elewacja wsch.  <a href="#">nr na proj. PKZ 31,32</a>	- wymiana na nowe okno jednoramowe, z pakietem, otwierane do wewnątrz, rozwierne. szyby antywłamaniowe p3 zabezpieczone przed UV, zewnętrzne walcowane - materiał dąb - profil ramiaka na wzór istniejącego - okucia obwiedniowe  do usunięcia wewnętrzna krata

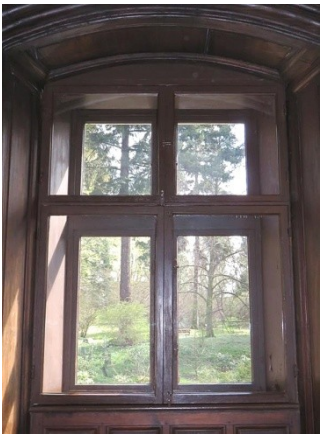
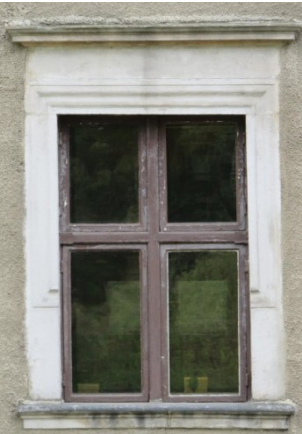
03

okno zewnętrzne krosnowe, drewniane, dwudzielne, dwuskrzydłowe, jednoszybowe, ze słupkiem stałym i ślaniem, dębowe, otwierane na zewnątrz okno wewnętrzne krosnowe, drewniane, dwudzielne, dwuskrzydłowe, jednoszybowe, ze słupkiem i ślaniem, dębowe, otwierane do środka	stan zachowania drewna w oknie zewnętrznym zły szczególnie w dolnych partiach skrzydeł oraz słupków, brak okapników, złe dopasowanie skrzydeł do ościeżnic, duże nieszczelności, wynikające także z konstrukcji skrzydła bez przylg  Okno wewnętrzne- stan zachowania dobry	po 1945 r.	9 szt.  lokalizacja: elewacja wsch. i pld.  <a href="#">nr na proj. PKZ 33-41</a>	- okno zewnętrzne: wymiana na nowe okno jednoramowe, z pakietem, otwierane do wewnątrz, rozwierne. szyby zabezpieczone przed UV, zewnętrzne walcowane - materiał dąb - profil ramiaka i podział na wzór istniejącego - okucia obwiedniowe, okno wewnętrzne do usunięcia, do wykonania prace konserwatorskie płycin w gładach okiennych, nowy parapet, scalenie kolorystyczne

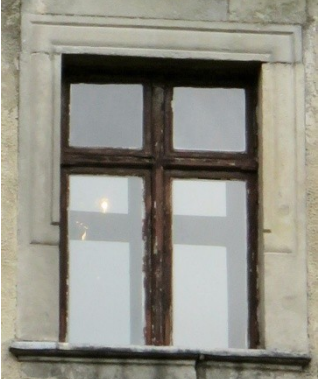
okno zewnętrzne krosnowe, drewniane, dwudzielne, dwuskrzydłowe, jednoszybowe, ze słupkiem stałym i ślemieniem, dębowe, otwierane na zewnątrz okno wewnętrzne	stan zachowania okna zewnętrznego zły, brak dopasowania skrzydeł do ościeżnic, brak okapników, duże nieszczelności,  Okno wewnętrzne - stan zachowania dobry	przed 1939 r.	4 szt.  lokalizacja: wieża pld.-zach.  <a href="#">nr na proj. PKZ 42-45</a>	konserwacja obu okien zewnętrznych i wewnętrznych, wymiana szyb na nowe zabezpieczone przed UV, walcowane
05 05A

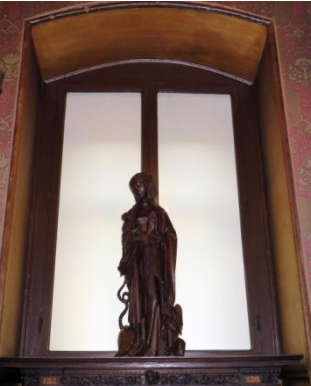
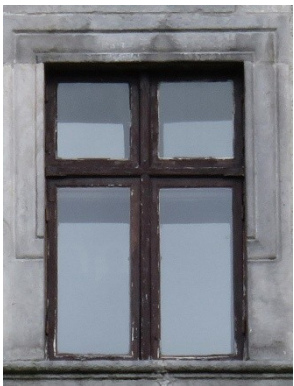
okno zewnętrzne 05 i 05A takie samo - krosnowe, drewniane, dwudzielne, dwuskrzydłowe, jednoszybowe, ze słupkiem stałym i ślemieniem, dębowe, otwierane na zewnątrz okno wewnętrzne 05 krosnowe, drewniane, dwudzielne, dwuskrzydłowe, jednoszybowe, dębowe, otwierane do wewn., okno wewnętrzne 05A krosnowe, drewniane, dwudzielne, dwuskrzydłowe, jednoszybowe, ze ślemieniem, dębowe, otwierane do wewn.	stan zachowania drewna okien zewnętrznych zły, brak dopasowania skrzydeł do ościeżnic, duże nieszczelności, Okno wewnętrzne- stan zachowania dobry	przed 1939 r.	05 1 szt. 05A 1 szt.  lokalizacja: elewacja zach.  <a href="#">nr na proj. PKZ 46,50</a>	okna zewnętrzne 05 i 05A - wymiana na nowe, jednoramowe, z pakietem, otwierane do wewnątrz, rozwierne. szyby zabezpieczone przed UV, zewnętrzne walcowane - materiał dąb - profil ramiaka i podział na wzór istniejącego - okucia obwiedniowe,  okna wewnętrzne do konserwacji, niezbędne towarzyszące prace konserwatorskie wokół okien

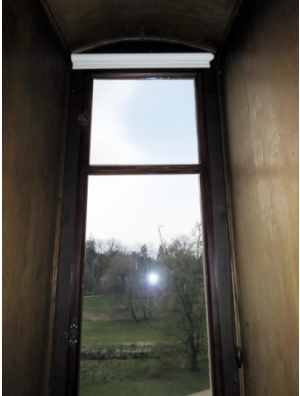
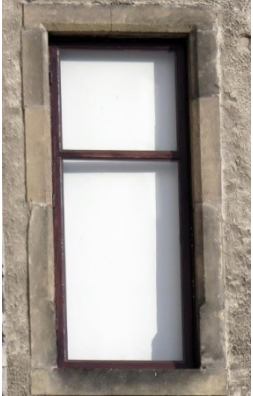
06

okno krosnowe, drewniane, jednoskrzydłowe, dwudzielne z poziomym szprosem w górnej części okna, jednoszybowe, dębowe, otwierane do wewnątrz	stan zachowania drewna zły.	przed 1939 r.	1 szt.  lokalizacja: elewacja zach.  <a href="#">nr na proj. PKZ 47</a>	- wymiana na nowe okno jednoramowe, z pakietem, otwierane do wewnątrz, rozwierne. szyby zabezpieczone przed UV, zewnętrzne walcowane - materiał dąb - profil ramiaka i podział na wzór istniejącego - okucia obwiedniowe
