ZESTAWIENIE DRZWI ZENWĘTRZNYCH

ZAMEK W GOŁUCHOWIE | zestawienie stolarki i ślusarki drzwiowej

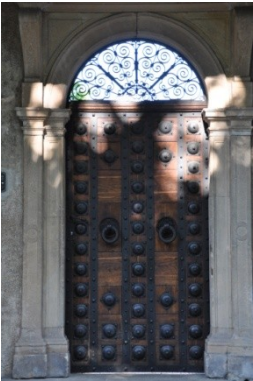
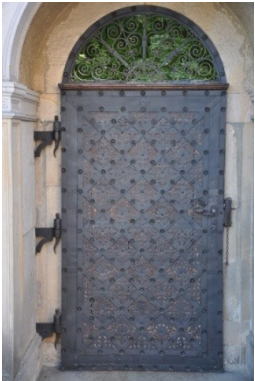
| typ drzwi | fotografia z zewnątrz | fotografia od wewnątrz | opis konstrukcyjny | ocena stanu technicznego | prawd. czas powstania/ montażu | uwagi | propozycja projektowa |
|---|---|---|---|---|---|---|--|
| D1 | | | <p>Materiał: drewno świerkowe</p> <p>Konstrukcja: ramowa, bezprzylgowa, skrzydło obustronnie obłożone stalowymi płaskownikami od strony zew., a od wewn. nałożono na skrzydło ażurową, ozdobną kratę z nabitymi ćwiekami</p> <p>Okucia: zamek wpuszczany zapadkowo-zasuwkowy, stalowy, klamki – stalowe, kowalskie zawiasy trzpieniowe, stalowe</p> <p>Kolor stolarki: naturalny, elementy met. czernione</p> | Stan zachowania dobry, widoczne działania konserwatorskie w ostatniej dekadzie. prace według programu prac konserwatorskich | przed 1905 r. | <p>1 szt.</p> <p>lokalizacja: elewacja wsch.</p> <p>na schemacie lokalizacji stolarki oznaczone jako nr D1 -</p> | postępowanie według programu prac konserwatorskich |

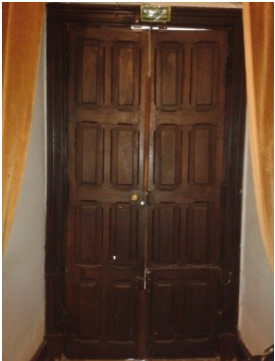
| typ drzwi | fotografia z zewnątrz | fotografia od wewnątrz | opis konstrukcyjny | ocena stanu technicznego | prawd. czas powstania/ montażu | uwagi | propozycja projektowa |
|---|---|---|---|---|---|---|--|
| D2 | | | <p>Materiał: drewno dębowe</p> <p>Konstrukcja: ramowo-płycinowe, przylgowe, dwuskrzydłowe, skrzydło z podziałem na 8 prostokątnych pól, w dwóch rzędach, płyciny ozdobne, rzeźbione od strony zewnętrznej.</p> <p>Okucia: zamek wpuszczany zapadkowo - zasuwkowy, stalowy klamki – gałki ozdobne, mosiężne, ośmiokątne, zawiasy trzpieniowe, stalowe</p> <p>Kolor stolarki: ciemny brąz</p> | Stan zachowania drewna i rzeźbionych płycin dość dobry, poza dolną częścią ramiaka i niewielkimi płytkami punktowymi mechanicznymi uszkodze- niami, skrzydła są opuszczone i straciły geometrię - wymagane naprawy według programu prac konserwatorskich | przed 1905 r. | <p>1 szt.</p> <p>lokalizacja: elewacja zach. dziedzińca</p> <p>na schemacie lokalizacji stolarki oznaczone jako nr D2</p> | postępowanie według programu prac konserwatorskich |

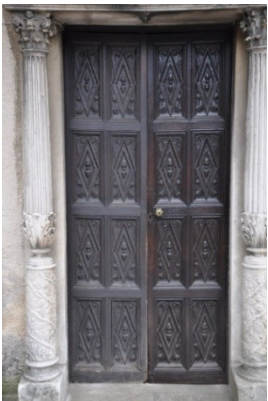
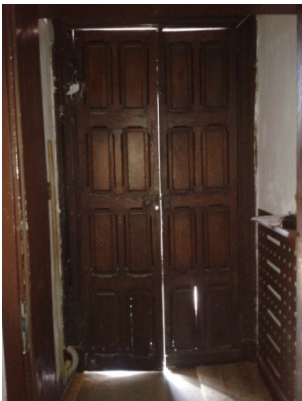
| typ drzwi | fotografia z zewnątrz | fotografia od wewnątrz | opis konstrukcyjny | ocena stanu technicznego | prawd. czas powstania/ montażu | uwagi | propozycja projektowa |
|---|---|---|---|---|---|---|--|
| D3 | | | <p>Materiał: drewno dębowe</p> <p>Konstrukcja: ramowo-płycinowe, przylgowe, dwuskrzydłowe, skrzydło z podziałem na 8 prostokątnych pól, w dwóch rzędach, płyciny ozdobne, rzeźbione od strony zewnętrznej.</p> <p>Okucia: zamek wpuszczany zapadkowo-zasuwkowy, stalowy klamki – gałki ozdobne, mosiężne, ośmiokątne, zawiasy trzpieniowe, stalowe</p> <p>Kolor stolarki: ciemny brąz</p> | Stan zachowania drewna i rzeźbionych płycin dość dobry, poza dolną częścią ramiaka i niewielkimi płytkami punktowymi mechanicznymi uszkodze- niami, skrzydła są opuszczone i straciły geometrię - wymagane naprawy według programu prac konserwatorskich | przed 1905 r. | <p>1 szt.</p> <p>lokalizacja: elewacja zach. dziedzińca</p> <p>na schemacie lokalizacji stolarki oznaczone jako nr D3</p> | postępowanie według programu prac konserwatorskich |

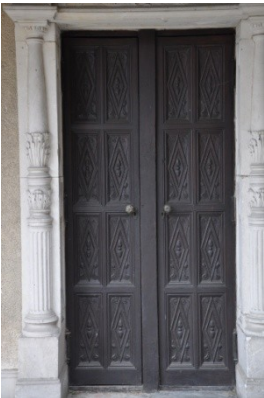
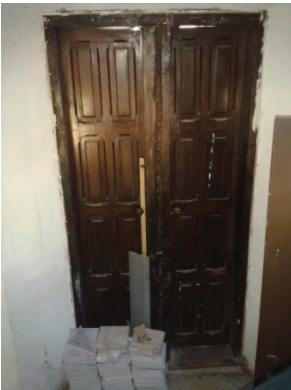
| typ okna | fotografia z zewnątrz | fotografia od wewnątrz | opis konstrukcyjny | ocena stanu technicznego | prawd. czas powstania/ montażu | uwagi | propozycja projektowa |
|---|---|---|---|--|---|---|--|
| D4 | | | <p>Materiał: drewno dębowe</p> <p>Konstrukcja: ramowo-płycinowe, przylgowe, dwuskrzydłowe ze słupkiem pomiędzy skrzydłami skrzydło z podziałem na 8 prostokątnych pól, w dwóch rzędach, płyciny ozdobne, rzeźbione od strony zewnętrznej.</p> <p>Okucia: zamki wpuszczane zapadkowo-zasuwkowe, stalowe klamki – gałki ozdobne, mosiężne, ośmiokątne zawiasy trzpieniowe, stalowe</p> <p>Kolor stolarki: ciemny brąz</p> | Stan zachowania drewna i rzeźbionych płycin dość dobry, poza progiem, dolną częścią ramiaka i niewielkimi płytkami punktowymi mechanicznymi uszkodze- niami, skrzydła są opuszczone i straciły geometrię - wymagane naprawy według programu prac konserwatorskich | przed 1905 r. | <p>1 szt.</p> <p>lokalizacja: elewacja zach. dziedzińca</p> <p>na schemacie lokalizacji stolarki oznaczone jako nr D4</p> | postępowanie według programu prac konserwatorskich |

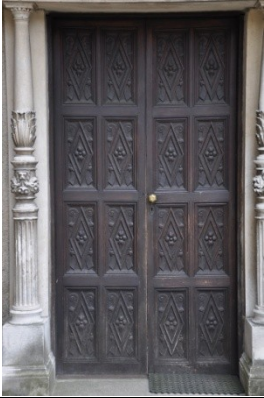
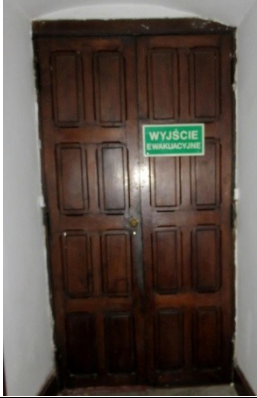
| typ okna | fotografia z zewnątrz | fotografia od wewnątrz | opis konstrukcyjny | ocena stanu technicznego | prawd. czas powstania/ montażu | uwagi | propozycja projektowa |
|---|---|---|---|--|---|---|--|
| D5 | | | <p>Materiał: drewno dębowe</p> <p>Konstrukcja: ramowo-płycinowe, przylgowe, dwuskrzydłowe, skrzydło z podziałem na 8 prostokątnych pól, w dwóch rzędach, płyciny ozdobne, rzeźbione od strony zewnętrznej.</p> <p>Okucia: zamek wpuszczany zapadkowo-zasuwkowy, stalowy klamki – gałki ozdobne, mosiężne, ośmiokątne, zawiasy trzpieniowe, stalowe</p> <p>Kolor stolarki: ciemny brąz</p> | Stan zachowania drewna i rzeźbionych płycin dość dobry, poza dolną częścią ramiaka i niewielkimi płytkami punktowymi mechanicznymi uszkodze- niami, skrzydła są opuszczone i straciły geometrię - wymagane naprawy według programu prac konserwatorskich | przed 1905 r. | <p>1 szt.</p> <p>lokalizacja: elewacja płn. dziedzińca</p> <p>na schemacie lokalizacji stolarki oznaczone jako nr D5</p> | postępowanie według programu prac konserwatorskich |

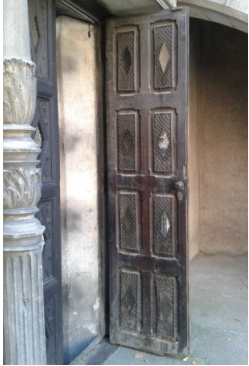
| typ okna | fotografia z zewnątrz | fotografia od wewnątrz | opis konstrukcyjny | ocena stanu technicznego | prawd. czas powstania/ montażu | uwagi | propozycja projektowa |
|---|---|---|---|--|---|---|--|
| D6 | | | <p>Materiał: drewno dębowe</p> <p>Konstrukcja: ramowo-płycinowe, przylgowe, dwuskrzydłowe, skrzydło z podziałem na 8 prostokątnych pól, w dwóch rzędach, płyciny ozdobne, rzeźbione od strony zewnętrznej.</p> <p>Okucia: zamek wpuszczany zapadkowo-zasuwkowy, stalowy klamki – gałki ozdobne, mosiężne, ośmiokątne, zawiasy trzpieniowe, stalowe</p> <p>Kolor stolarki: ciemny brąz</p> | Stan zachowania drewna i rzeźbionych płycin dość dobry, poza poważnie uszkodzoną dolną częścią ramiaka i niewielkimi płytkami punktowymi mechanicznymi uszkodze- niami, skrzydła są opuszczone i straciły geometrię - wymagane naprawy według programu prac konserwatorskich W płycinach wycięto środki ozdobnych rombów jako wloty powietrza do instal. kotłowni w piwnicach | przed 1905 r. | <p>1 szt.</p> <p>lokalizacja: elewacja płn. dziedzińca</p> <p>na schemacie lokalizacji stolarki oznaczone jako nr D6</p> | postępowanie według programu prac konserwatorskich |

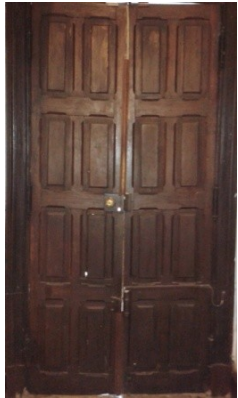
| typ okna | fotografia z zewnątrz | fotografia od wewnątrz | opis konstrukcyjny | ocena stanu technicznego | prawd. czas powstania/ montażu | uwagi | propozycja projektowa |
|---|---|---|--|---|---|--|--|
| D7 | | | Materiał: drewno dębowe Konstrukcja: ramowo-płycinowe, przylgowe, dwuskrzydłowe ze słupkiem pomiędzy skrzydłami skrzydło z podziałem na 8 prostokątnych pól, w dwóch rzędach, płyciny ozdobne, rzeźbione od strony zewnętrznej. Okucia: zamki wpuszczane zapadkowo-zasuwkowe, stalowe klamki – gałki ozdobne, mosiężne, ośmiokątne zawiasy trzpieniowe, stalowe Kolor stolarki: ciemny brąz | Stan zachowania drewna i rzeźbionych płycin dość dobry, poza niewielkimi płytkimi punktowymi mechanicznymi uszkodzeniami, skrzydła są opuszczone i straciły geometrię - wymagane naprawy według programu prac konserwatorskich | przed 1905 r. | 1 szt. lokalizacja: elewacja wsch. dziedzińca na schemacie lokalizacji stolarki oznaczone jako nr D7 | postępowanie według programu prac konserwatorskich |

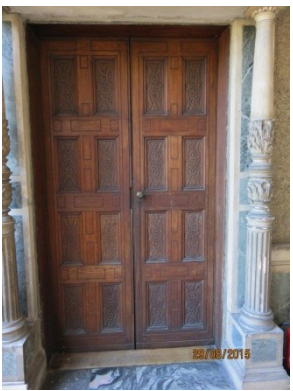
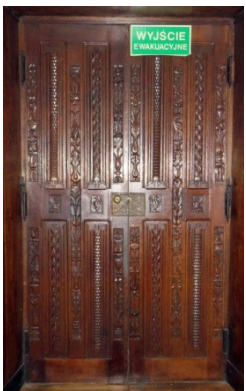
| typ okna | fotografia z zewnątrz | fotografia od wewnątrz | opis konstrukcyjny | ocena stanu technicznego | prawd. czas powstania/ montażu | uwagi | propozycja projektowa |
|---|---|---|--|---|---|---|--|
| D10 | | | Materiał: drewno dębowe Konstrukcja: ramowo-płycinowe, przylgowe, dwuskrzydłowe skrzydło z podziałem na 8 prostokątnych pól, w dwóch rzędach, płyciny ozdobne, rzeźbione z obu stron Okucia: zamki wpuszczany zapadkowo-zasuwkowy, stalowy klamki – gałki ozdobne, mosiężne, ośmiokątne zawiasy trzpieniowe, stalowe Kolor stolarki: ciemny dąb | Stan zachowania drewna i rzeźbionych płycin dość dobry, poza niewielkimi płytkimi punktowymi mechanicznymi uszkodzeniami, - naprawy według programu prac konserwatorskich | przed 1905 r. | 1 szt. lokalizacja: elewacja zach. dziedzińca – krużganek lp. na schemacie lokalizacji stolarki oznaczone jako nr D10 | postępowanie według programu prac konserwatorskich |

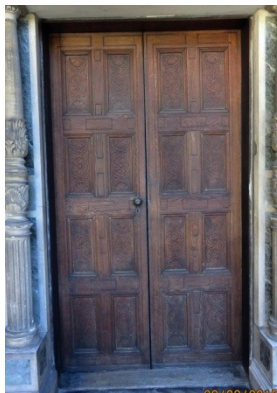
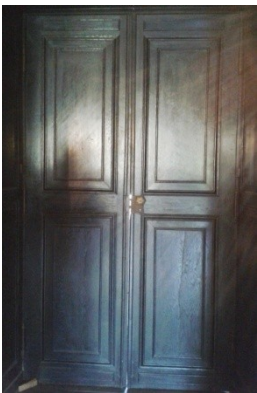
| typ okna | fotografia z zewnątrz | fotografia od wewnątrz | opis konstrukcyjny | ocena stanu technicznego | prawd. czas powstania/ montażu | uwagi | propozycja projektowa |
|---|---|---|--|---|---|---|--|
| D11 | | | Materiał: drewno dębowe Konstrukcja: ramowo-płycinowe, przylgowe, dwuskrzydłowe skrzydło z podziałem na 8 prostokątnych pól, w dwóch rzędach, płyciny ozdobne, rzeźbione z obu stron Okucia: zamki wpuszczane zapadkowo-zasuwkowe, stalowe klamki – gałki ozdobne, mosiężne, ośmiokątne zawiasy trzpieniowe, stalowe Kolor stolarki: ciemny dąb | Stan zachowania drewna i rzeźbionych płycin dość dobry, poza niewielkimi płytkimi punktowymi mechanicznymi uszkodzeniami, - naprawy według programu prac konserwatorskich | przed 1905 r. | 1 szt. lokalizacja: elewacja półn. dziedzińca – krużganek lp. na schemacie lokalizacji stolarki oznaczone jako nr D11 | postępowanie według programu prac konserwatorskich |

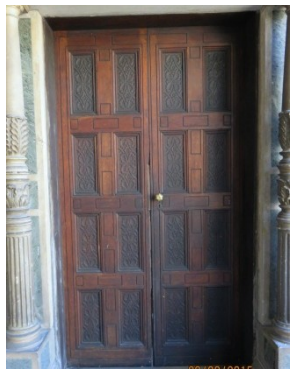
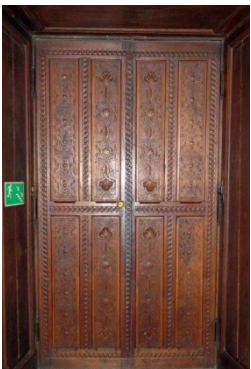
| typ okna | fotografia z zewnątrz | fotografia od wewnątrz | opis konstrukcyjny | ocena stanu technicznego | prawd. czas powstania/ montażu | uwagi | propozycja projektowa |
|---|---|---|--|---|---|---|--|
| D12 | | | Materiał: drewno dębowe Konstrukcja: ramowo-płycinowe, przylgowe, dwuskrzydłowe skrzydło z podziałem na 8 prostokątnych pól, w dwóch rzędach, płyciny ozdobne, rzeźbione z obu stron Okucia: zamki wpuszczany zapadkowo-zasuwkowy, stalowy klamki – gałki ozdobne, mosiężne, ośmiokątne zawiasy trzpieniowe, stalowe Kolor stolarki: ciemny dąb | Stan zachowania drewna i rzeźbionych płycin dość dobry, poza niewielkimi płytkimi punktowymi mechanicznymi uszkodzeniami, - naprawy według programu prac konserwatorskich | przed 1905 r. | 1 szt. lokalizacja: elewacja półn. dziedzińca – krużganek lp. na schemacie lokalizacji stolarki oznaczone jako nr D12 | postępowanie według programu prac konserwatorskich |

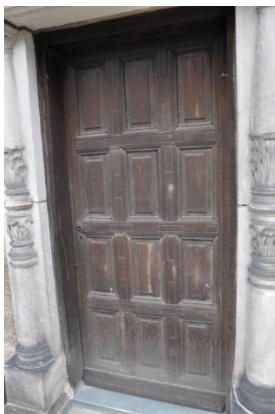
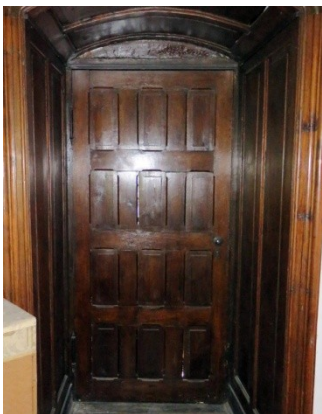
| typ okna | fotografia z zewnątrz | fotografia od wewnątrz | opis konstrukcyjny | ocena stanu technicznego | prawd. czas powstania/ montażu | uwagi | propozycja projektowa |
|---|---|---|--|--|---|--|---|
| D13 | | | Materiał: drewno dębowe Konstrukcja: ramowo-płycinowe, przylgowe, jednoskrzydłowe, skrzydło z podziałem na 12 prostokątnych pól, w trzech rzędach, płyciny gładkie Okucia: zamek wpuszczany zapadkowo-zasuwkowy, stalowy klamki – brak zawiasy trzpieniowe, stalowe Kolor stolarki: brąz, od strony wewnętrznej ciemny dąb | Stan zachowania drewna i płycin wykazuje ślady korozji spowodowanej działaniem warunków atmosferycznych, widoczne nieszczelności między płycinami | ok 1970 r. | 1 szt. lokalizacja: balkon II p., elewacja od strony zach. na schemacie lokalizacji stolarki oznaczone jako nr D13 | wymiana na nowe na wzór istniejących z warstwą izolacyjną pomiędzy płycinami. |

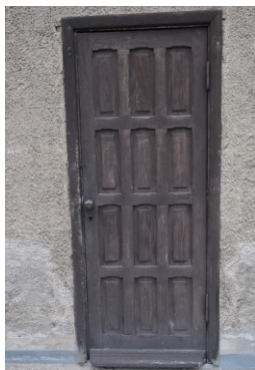
| typ okna | fotografia z zewnątrz | fotografia od wewnątrz | opis konstrukcyjny | ocena stanu technicznego | prawd. czas powstania/ montażu | uwagi | propozycja projektowa |
|---|---|---|--|--|---|--|---|
| D14 | | | Materiał: drewno dębowe Konstrukcja: ramowo-płycinowe, przylgowe, jednoskrzydłowe, skrzydło z podziałem na 12 prostokątnych pól, w trzech rzędach, płyciny gładkie Okucia: zamek wpuszczany zapadkowo-zasuwkowy, stalowy klamki – gałki ozdobne, mosiężne, ośmiokątne zawiasy trzpieniowe, stalowe Kolor stolarki: brąz, od strony wewnętrznej ciemny dąb | Stan zachowania drewna i płycin wykazuje ślady korozji spowodowanej działaniem warunków atmosferycznych | ok. 1970 r. | 1 szt. lokalizacja: balkon II p., elewacja od strony półd. na schemacie lokalizacji stolarki oznaczone jako nr D14 | wymiana na nowe na wzór istniejących z warstwą izolacyjną pomiędzy płycinami. |

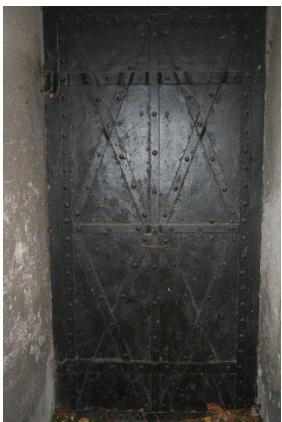
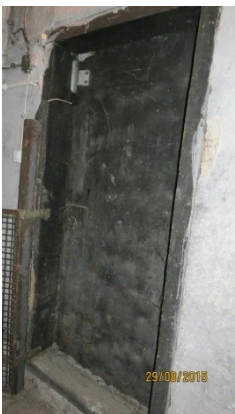
| typ okna | fotografia z zewnątrz | fotografia od wewnątrz | opis konstrukcyjny | ocena stanu technicznego | prawd. czas powstania/ montażu | uwagi | propozycja projektowa |
|---|---|---|--|--|---|--|--|
| D16 | | | <p>Materiał: stal</p> <p>Konstrukcja: jednoskrzydłowe stalowe z blachy wzmocnionej dookoła, przez środek w poprzek i pionowo oraz ukośnie (4 x X) płaskownikami mocowanymi na nity zabijany- mi na gorąco, drzwi otwierane do wewnątrz, Okucia: zamek wpuszczany zapadkowo-zasuwkowy, stal.</p> <p>zawiasy: pasowe, stalowe</p> <p>klamki: owalne uchwyty</p> <p>Kolor stolarki: ciemny grafit</p> | <p>Stan zachowania dość dobry</p> <p>- wymagane naprawy według programu prac konserwatorskich</p> | przed 1905 r. | <p>1 szt.</p> <p>lokalizacja: fosa na poziomie piwnic -1 elewacja od strony wsch.</p> <p>na schemacie lokalizacji stolarki oznaczone jako nr D16</p> | postępowanie według programu prac konserwatorskich |

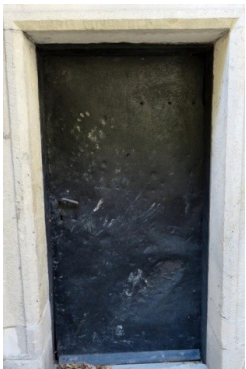
| typ okna | fotografia z zewnątrz | fotografia od wewnątrz | opis konstrukcyjny | ocena stanu technicznego | prawd. czas powstania/ montażu | uwagi | propozycja projektowa |
|---|---|---|--|--|---|--|--|
| D17 | | | <p>Materiał: drewno dębowe</p> <p>Konstrukcja: klepkowe, przylgowe, jednoskrzydłowe, obłożone od strony zewnętrznej blachą stalową bez żadnych zdobień Okucia: zamek wpuszczany zapadkowo-zasuwkowy, stalowe</p> <p>klamki – stalowy, gięty pręt</p> <p>zawiasy: pasowe, stalowe</p> <p>Kolor stolarki: ciemny grafit od strony zewnętrznej.</p> | <p>Stan zachowania drewna Drewno w stanie dość dobrym, korozja biologiczna w dolnych fragmentach, Niewielkie pęknięcia wzdłużne desek</p> <p>- wymagane naprawy według programu prac konserwatorskich</p> | przed 1939 r. | <p>1 szt.</p> <p>lokalizacja: fosa na poziomie piwnic -1 elewacja od strony wsch.</p> <p>na schemacie lokalizacji stolarki oznaczone jako nr D17</p> | postępowanie według programu prac konserwatorskich |

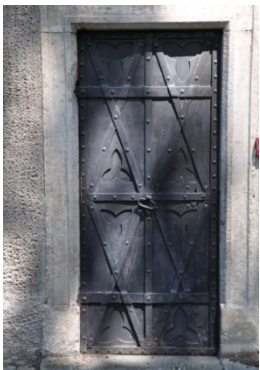
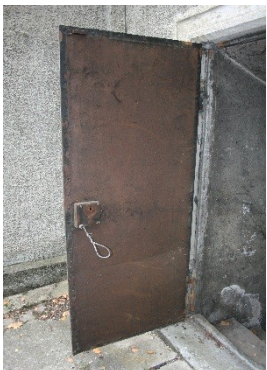
| typ okna | fotografia z zewnątrz | fotografia od wewnątrz | opis konstrukcyjny | ocena stanu technicznego | prawd. czas powstania/ montażu | uwagi | propozycja projektowa |
|---|---|---|--|--|---|--|--|
| D18 | | | <p>Materiał: stal</p> <p>Konstrukcja: podwójne jednoskrzydłowe drzwi stalowe z blachy wzmocnionej dookoła, w poprzek, pionowe i ukośnie (4 x X) płaskownikami mocowanymi na nity zabijane na gorąco, drzwi otwierane na zewnątrz i do wewnątrz, ościeżnica drewniana</p> <p>Okucia: zamek wierzchni, zapadkowo-zasuwkowy, stal.</p> <p>zawiasy: pasowe, stalowe</p> <p>klamki: owalne uchwyty</p> <p>Kolor stolarki: ciemny grafit</p> | <p>Stan zachowania dość dobry, z pod farby widoczne od strony zewnętrznej, w dolnych partiach gniazda rdzy, blacha wewnętrzna (nakładka) wtórna, pochodząca z reperacji z lat 70., mocno skorodowana</p> <p>- wymagane naprawy według programu prac konserwatorskich</p> | przed 1905 r. | <p>1 szt.</p> <p>lokalizacja: fosa na poziomie piwnic -2 elewacja od strony ptd.</p> <p>na schemacie lokalizacji stolarki oznaczone jako nr D18</p> | postępowanie według programu prac konserwatorskich |
