## ZESTAWIENIE STOLARKI OKIENNEJ ZAMKU W GOŁUCHOWIE: PIWNICE

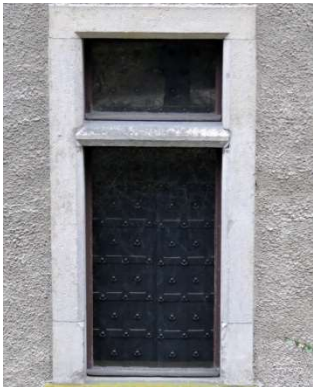
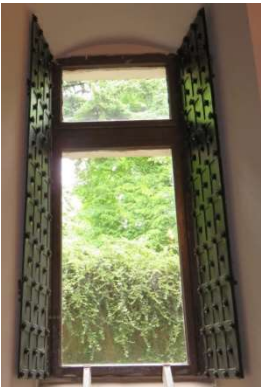
okno krosnowe, drewniane, dębowe, jednodzielne jednoramowe, jednoszybowe, z poziomy szprosem w połowie skrzydła, otwierane do wewnątrz,	stan zachowania drewna dobry	przed 1939 r. część okien po 1945	4 szt.  lokalizacja: wieża zach. z klatką schodową  <a href="#">nr na proj. PKZ 17,18,20,21</a>	- wymiana na nowe okno jednoramowe, z pakietem, otwierane do wewnątrz, rozwierne. - materiał dąb - profil ramiaka i podział na wzór istniejącego - okucia obwiedniowe zastosowanie folii zabezpieczających przed promieniami UV, szklenie szkłem walcowanym
038

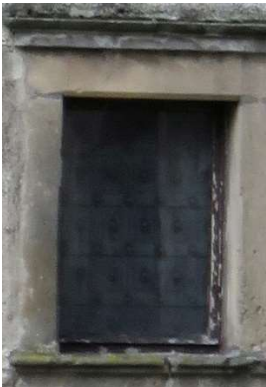
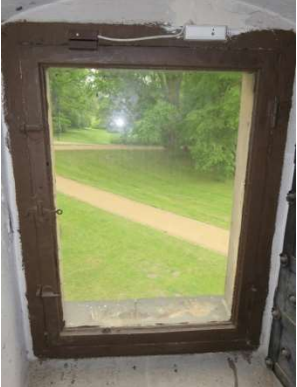
039

okno krosnowe, drewniane, dębowe, jednodzielne jednoramowe, jednoszybowe, ze ślaniem, skrzydła otwierane do wewnątrz, od strony wewnętrznej zamontowane są dwa skrzydła metalowych okiennic	stan zachowania drewna dość dobry, miejscami niewielka korozja drewna w dolnych partiach skrzydeł	przed 1939 r.	9 szt.  lokalizacja: elewacja wsch. i pld. <a href="#">nr na proj. PKZ 3-11</a>	- wymiana na nowe okno jednoramowe, z pakietem, otwierane do wewnątrz, rozwierne. - materiał dąb - profil ramiaka na wzór istniejącego - okucia obwiedniowe, zastosowanie folii zabezpieczających przed promieniami UV, szklenie szkłem walcowanym

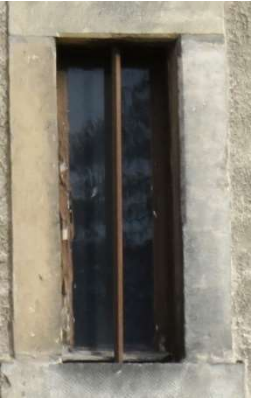
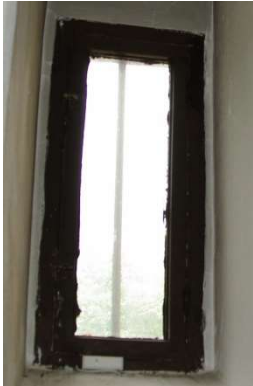
okno krosnowe, drewniane, dębowe, jednodzielne jednoramowe, jednoszybowe, skrzydło, otwierane do wewnątrz, od strony wewnętrznej zamontowano metalowe skrzydło okiennicy	stan zachowania okien ogólnie dobry poza dolnymi partiami skrzydeł, które wymagają konserwacji	przed 1939 r.	4 szt.  lokalizacja: wieża pld.-zach. i 1 szt. na elewacji zach.  <a href="#">nr na proj. PKZ 12,13,14</a>	- wymiana na nowe okno jednoramowe, z pakietem, otwierane do wewnątrz, rozwierne. - materiał dąb - profil ramiaka na wzór istniejącego - okucia obwiedniowe zastosowanie folii zabezpieczających przed promieniami UV, szklenie szkłem walcowanym

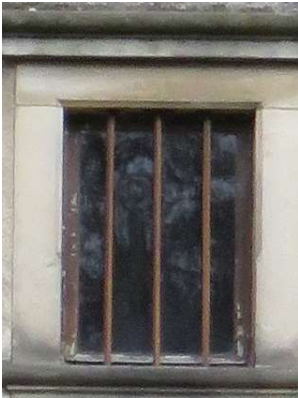
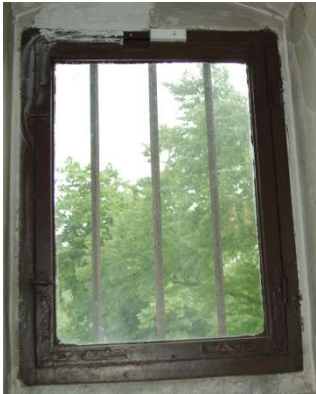
okno krosnowe, drewniane, jednodzielnne, jednoramowe, jednoszybowe, dębowe, otwierane do wewnątrz, od strony zewnętrznej osadzono pionowy, kwadratowy pręt	stan zachowania drewna skrzydła w dolnej części zły	przed 1939 r.	1 szt.  lokalizacja: elewacja zach.  <a href="#">nr na proj. PKZ 16</a>	- wymiana na nowe okno jednoramowe, z pakietem, otwierane do wewnątrz, rozwierne. - materiał dąb - profil ramiaka na wzór istniejącego - okucia obwiedniowe zastosowanie folii zabezpieczających przed promieniami UV, szklenie szkłem walcowanym,  pionowy pręt metalowy do usunięcia.
041

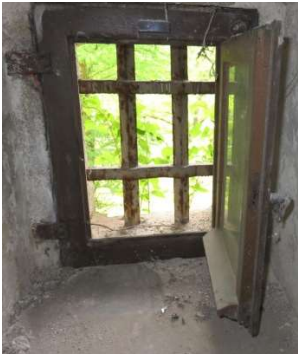
042

okno krosnowe, drewniane, jednodzielnne, jednoramowe, jednoszybowe, dębowe, otwierane do wewnątrz, od strony zewnętrznej osadzono trzy pionowe, kwadratowe pręty krat	stan zachowania drewna skrzydła w dolnej części zły	przed 1939 r.	1 szt.  lokalizacja: wieża zach. z klatką schodową  <a href="#">nr na proj. PKZ 19</a>	- wymiana na nowe okno jednoramowe, z pakietem, otwierane do wewnątrz, rozwierne. - materiał dąb - profil ramiaka na wzór istniejącego - okucia obwiedniowe, zastosowanie folii zabezpieczających przed promieniami UV, szklenie szkłem walcowanym  pionowe pręty metalowe do usunięcia.

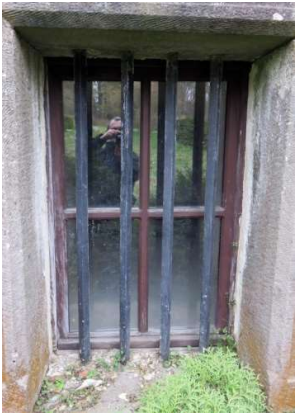
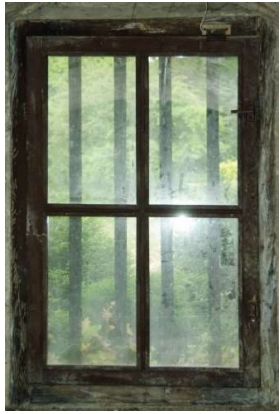
okno krosnowe, drewniane, jednodzielnne, jednoskrzydłowe, jednoszybowe, dębowe, otwierane do wewnątrz, na zewnątrz osadzono na krzyż po dwa kwadratowe pręty krat profile ramiaka proste, nienawiązujące do historycznych	stan zachowania drewna dość dobry	po 1972 r.	2 szt.  lokalizacja: elewacja zach.  <a href="#">nr na proj. PKZ 22,23</a>	- wymiana na nowe okno jednoramowe, z pakietem, otwierane do wewnątrz, rozwierne, - materiał dąb - profil ramiaka na wzór istniejącego - okucia obwiedniowe, zastosowanie folii zabezpieczających przed promieniami UV, szklenie szkłem walcowanym  krata met. do zachowania i

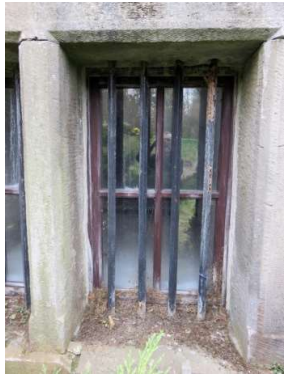
okno jednoramowe z pakietem szybowym, jednodelne, skrzydło czterokwaterowe sosnowe, otwierane do środka, na zewnątrz osadzono cztery pionowe, kwadratowe pręty krat profile ramiaka proste, nienawiązujące do historycznych	stan zachowania drewna zły ze względu na wodę i wilgoć przenikającą niezaizolowany wcześniej strop tarasu.	po 2000 r.	1 szt.  lokalizacja: elewacja płu. pod tarasem  <a href="#">nr na proj. PKZ 24</a>	- wymiana na nowe okno jednoramowe, z pakietem, otwierane do wewnątrz, rozwierne, - materiał dąb - profil ramiaka i podział na wzór istniejącego - okucia obwiedniowe, zastosowanie folii zabezpieczających przed promieniami UV, szklenie szkłem walcowanym  krata met. do zachowania i konserwacji
044

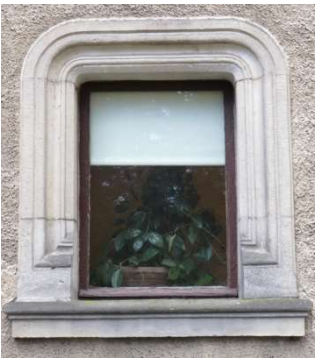
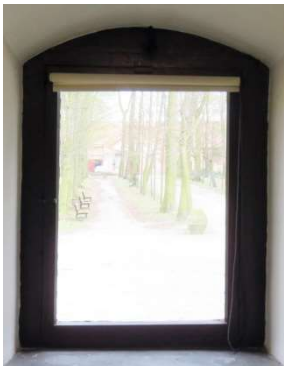
okno krosnowe, drewniane, jednoramowe, jednoszybowe, dębowe, otwierane do wewnątrz w pomieszczeniu wartowni dodatkowe okno wewnętrzne, nieotwieralne wykonane w XXI w. W pomieszczeniu wartowni okno podwójne	stan zachowania drewna dobry z wyjątkiem okapników.	przed 1939 r.	4 szt.  lokalizacja: elewacja wsch.  <a href="#">nr na proj. PKZ 27-30</a>	- wymiana na nowe okno jednoramowe, z pakietem, otwierane do wewnątrz, rozwierne. z szybą zewn. walcowaną, zabezpieczoną przed promieniami UV - materiał dąb - profil ramiaka na wzór istniejącego - okucia obwiedniowe <b>W pom. wartowni do usunięcia okno wewnętrzne</b>
02

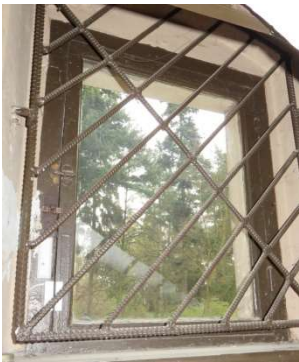
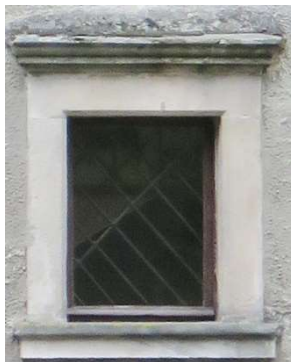
okno krosnowe, drewniane, jednoramowe, jednoszybowe, dębowe, otwierane do wewnątrz	stan zachowania drewna dobry, wymienione okapniki	przed 1939 r.	2 szt.  lokalizacja: elewacja wsch.  <a href="#">nr na proj. PKZ 31,32</a>	- wymiana na nowe okno jednoramowe, z pakietem, otwierane do wewnątrz, rozwierne. szyby antywłamaniowe P4 zabezpieczone przed UV, szkło zewnętrzne walcowane - materiał dąb - profil ramiaka na wzór istniejącego - okucia obwiedniowe  do usunięcia wewnętrzna krata

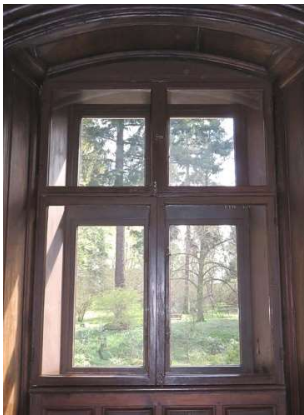
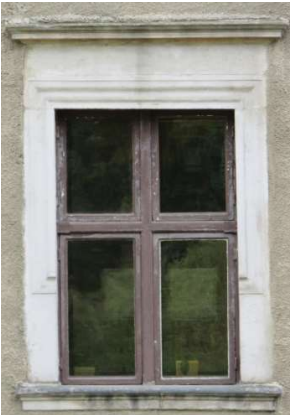
03

okno zewnętrzne krosnowe, drewniane, dwudzielne, dwuskrzydłowe, jednoszybowe, ze słupkiem stałym i ślemieniem, dębowe, otwierane na zewnątrz okno wewnętrzne krosnowe, drewniane, dwudzielne, dwuskrzydłowe, jednoszybowe, ze słupkiem i ślemieniem, dębowe, otwierane do środka	stan zachowania drewna w oknie zewnętrznym zły szczególnie w dolnych partiach skrzydeł oraz słupków, brak okapników, złe dopasowanie skrzydeł do ościeżnic, duże nieszczelności, wynikające także z konstrukcji skrzydła bez przylg  Okno wewnętrzne- stan zachowania dobry	po 1945 r.	9 szt.  lokalizacja: elewacja wsch. i pld.  <a href="#">nr na proj. PKZ 33-41</a>	- okno zewnętrzne: wymiana na nowe okno jednoramowe, z pakietem, otwierane do wewnątrz, rozwierne. szyby zabezpieczone przed UV, szkło zewnętrzne walcowane - materiał dąb - profil ramiaka i podział na wzór istniejącego - okucia obwiedniowe, <b>okno wewnętrzne do usunięcia,</b> do wykonania prace konserwatorskie płycin w gładzi okiennych, nowy parapet, scalenie kolorystyczne

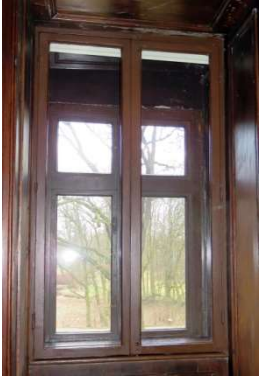
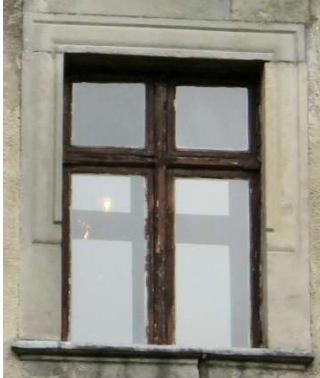
okno zewnętrzne krosnowe, drewniane, dwudzielne, dwuskrzydłowe, jednoszybowe, ze słupkiem stałym i ślemieniem, dębowe, otwierane na zewnątrz okno wewnętrzne	stan zachowania okna zewnętrznego zły, brak dopasowania skrzydeł do ościeżnic, brak okapników, duże nieszczelności,  Okno wewnętrzne - stan zachowania dobry	przed 1939 r.	4 szt.  lokalizacja: wieża pfd.-zach.  <a href="#">nr na proj. PKZ 42-45</a>	konserwacja obu okien wg programu konserwatorskiego,
05 05A

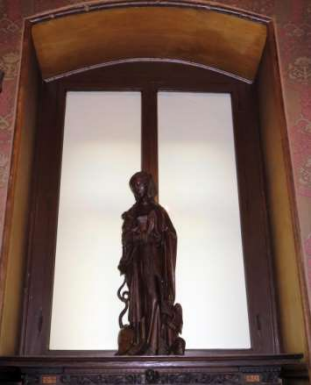
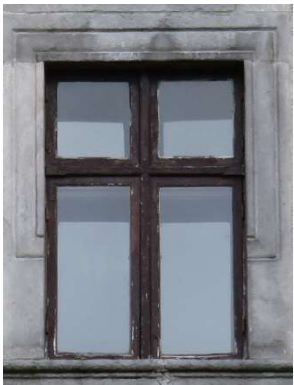
okno zewnętrzne 05 i 05A takie samo - krosnowe, drewniane, dwudzielne, dwuskrzydłowe, jednoszybowe, ze słupkiem stałym i ślemieniem, dębowe, otwierane na zewnątrz w oknie 05A dodatkowe okno wewnętrzne krosnowe, drewniane, dwudzielne, dwuskrzydłowe, jednoszybowe, ze ślemieniem, dębowe, otwierane do wewn.	stan zachowania drewna okien zewnętrznych zły, brak dopasowania skrzydeł do ościeżnic, duże nieszczelności, Okno wewnętrzne-05A stan zachowania dobry	przed 1939 r.	05 1 szt. 05A 1 szt.  lokalizacja: elewacja zach.  <a href="#">nr na proj. PKZ 46,50</a>	okna zewnętrzne 05 i 05A - wymiana na nowe, jednoramowe, z pakietem, otwierane do wewnątrz, rozwierne. szyby zabezpieczone przed UV, zewnętrzne walcowane - materiał dąb - profil ramiaka i podział na wzór istniejącego - okucia obwiedniowe,  okno wewnętrzne 05A do konserwacji, niezbędne towarzyszące prace konserwatorskie wokół okien

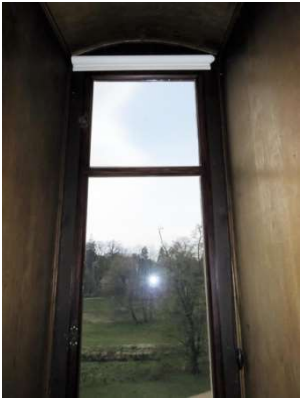
06

okno krosnowe, drewniane, jednoskrzydłowe, dwudzielne z poziomym szprosem w górnej części okna, jednoszybowe, dębowe, otwierane do wewnątrz	stan zachowania drewna zły.	przed 1939 r.	1 szt.  lokalizacja: elewacja zach.  <a href="#">nr na proj. PKZ 47</a>	- wymiana na nowe okno jednoramowe, z pakietem, otwierane do wewnątrz, rozwierne. szyby zabezpieczone przed UV, zewnętrzne walcowane - materiał dąb - profil ramiaka i podział na wzór istniejącego - okucia obwiedniowe

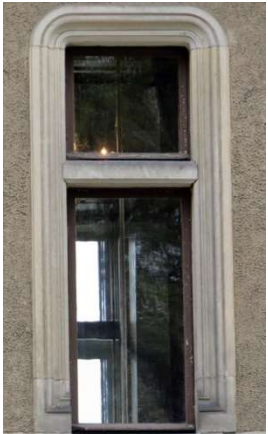
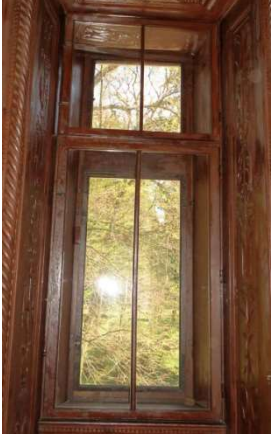
okno zewnętrzne krosnowe, drewniane, dębowe, jednodelne, dwuskrzydłowe, jednoszybowe, ze ślęmiem, otwierane na zewnątrz okno wewnętrzne: krosnowe, dębowe, jednodelne, ze ślęmiem, jednoskrzydłowe, jednoszybowe, otwierane do środka	stan zachowania drewna w oknach zewnętrznych dość dobry , w wewnętrznych – dobry widoczne naprawy z dodatkową listwą w dolnej, poziomej części ościeżnicy	przed 1939 r.	2 szt.  lokalizacja: elewacja wsch.  <a href="#">nr na proj. PKZ 59,60</a>	- wymiana na nowe okno zew. jednoramowe, z pakietem, otwierane do wewnątrz, rozwierne, szyby zabezpieczone przed UV, zewnętrzne walcowane - materiał dąb - profil ramiaka na wzór istniejącego - okucia obwiedniowe, <b>okno wewnętrzne do usunięcia</b> , do wykonania niezbędne prace konserwatorskie wokół okien

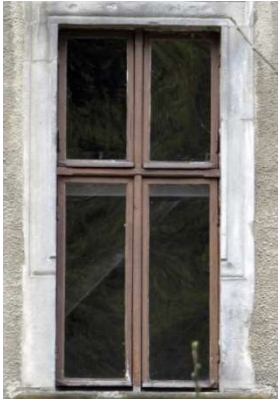
012

okno krosnowe, drewniane, dwudzielne, dwuskrzydłowe, jednoszybowe, ze słupkiem stałym i ślęmiem, sosnowe, złęgo gatunku, otwierane na zewnątrz	stan zachowania drewna w oknie zły w dolnych partiach skrzydeł oraz słupków, widoczne pęknięcie ramiaka, złę dopasowanie skrzydeł do ościeżnic, duże nieszczelności	po 1970 r.	1 szt.  lokalizacja: elewacja wsch.  <a href="#">nr na proj. PKZ 61</a>	- wymiana na nowe okno jednoramowe, z pakietem, otwierane do wewnątrz, rozwierne, szyby zabezpieczone przed UV, zewnętrzne walcowane - materiał dąb - profil ramiaka i podział na wzór istniejącego - okucia obwiedniowe

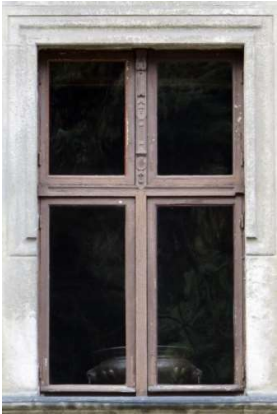
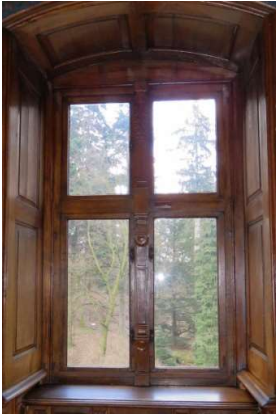
okno krosnowe, drewniane, dwudzielne, dwuskrzydłowe, jednoszybowe, z ozdobnym słupkiem stałym i ślemieniem, dębowe, otwierane na zewnątrz	stan zachowania drewna zły w dolnych partiach skrzydeł oraz słupków, złe dopasowanie skrzydeł do ościeżnic, nieuszczelnienie. Widoczne liczne naprawy dolnych poziomych partii ościeżnic poprzez wstawienie listwy w miejsce skorodowanych przylg	przed 1914 r.	5 szt. pojedynczych  lokalizacja: elewacje wsch. i pld.  <a href="#">nr na proj. PKZ 62-67</a>	konserwacja obu okien wg programu prac konserwatorskich zastosowanie folii zabezpieczających przed promieniami UV, szklenie szkłem walcowanym
013A

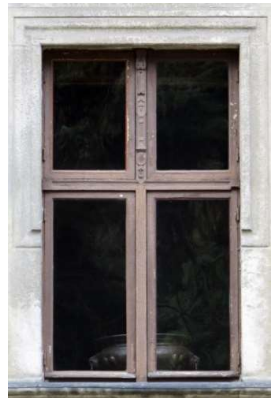
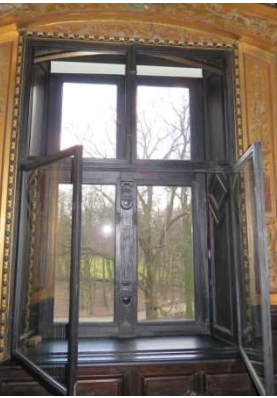
okno zewnętrzne, krosnowe, drewniane, dwudzielne, dwuskrzydłowe, jednoszybowe, z ozdobnym słupkiem stałym i ślemieniem, dębowe, otwierane na zewnątrz okno wewnętrzne: krosnowe, dębowe, dwudzielne, dwuskrzydłowe, jednoszybowe, ze ślemieniem, otwierane do środka	stan zachowania drewna w oknie zewnętrznym zły w dolnych partiach skrzydeł oraz słupków, zły, duże nieuszczelnienie  stan zachowania okien wewnętrznych dobry	przed 1914 r.	4. szt. z oknami wewnętrznymi, o takiej samej konstrukcji jak niżej w oknach parteru, stan  lokalizacja: elewacja pld.  <a href="#">nr na proj. PKZ 67-70</a>	konserwacja obu okien wg programu prac konserwatorskich ze względu na zły stan okien zewnętrznych dopuszczalne wymiany niektórych elementów, na wzór oryginalnych, zastosowanie folii zabezpieczających przed promieniami UV, szklenie szkłem walcowanym

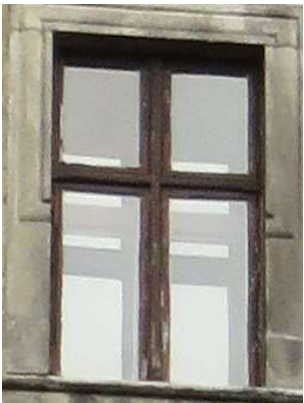
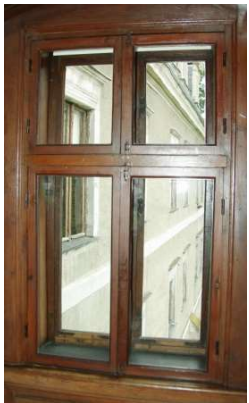
014

okno zewnętrzne krosnowe, drewniane, dwudzielne, dwuskrzydłowe, jednoszybowe, ze słupkiem stałym i ślemieniem, dębowe, otwierane na zewnątrz  okno wewnętrzne krosnowe, drewniane, dwudzielne, ze ślemieniem, dwuskrzydłowe, jednoszybowe, dębowe, otwierane do wewnątrz	stan zachowania okien zewnętrznych zły, duże nieuszczelnienie, widoczna destrukcja drewna słupków i ślemieni  okno wewnętrzne- stan zachowanie dobry	przed 1939 r.	4 szt.  lokalizacja: wieża pld.-zach.  <a href="#">nr na proj. PKZ 71-74</a>	konserwacja obu okien wg programu prac konserwatorskich, ze względu na zły stan okien zewnętrznych dopuszczalne wymiany niektórych elementów, na wzór oryginalnych, zastosowanie folii zabezpieczających przed promieniami UV, szklenie szkłem walcowanym  -wnęki okienne i płyciny wokół nich do konserwacji

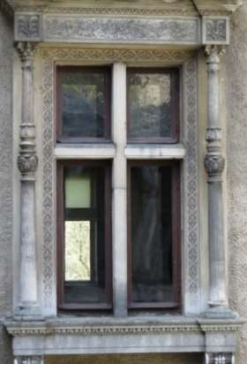
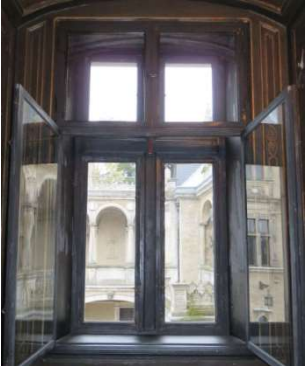
okno zewnętrzne: okno krosnowe, drewniane, , dwuskrzydłowe, ze słupkiem stałym i ślemieniem, dębowe, otwierane na zewnątrz okno wewnętrzne: krosnowe, drewniane, dwuskrzydłowe, ze ślemieniem, jednoszybowe, dębowe, otwierane do środka	stan zachowania okna zewnętrznego dość dobry , poza dolnymi partiami, gdzie widoczna jest posunięta korozja drewna, duże nieszczelności okno wewnętrzne- stan zachowania dobry	przed 1939.	1 szt.  lokalizacja: elewacja zach. i wsch.- dziedziniec  <a href="#">nr na proj. PKZ 82,83,85</a>	konserwacja obu okien wg programu konserwatorskiego, ze względu na zły stan okien zewnętrznych dopuszczalne wymiany niektórych elementów, na wzór oryginalnych, zastosowanie folii zabezpieczających przed promieniami UV, szklenie szkłem walcowanym -wnęki okienne i płyciny wokół nich do konserwacji

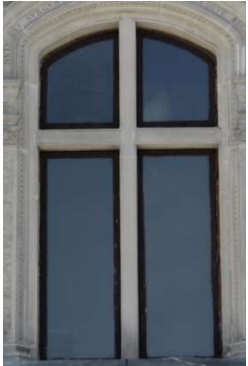
021

okno zewnętrzne: okno krosnowe, drewniane, , dwuskrzydłowe, ze słupkiem stałym i ślemieniem, dębowe, otwierane na zewnątrz, w górnej części łukowe,	stan zachowania drewna w oknie zewnętrznym dość dobry , poza dolnymi partiami, gdzie widoczna jest posunięta korozja drewna, duże nieszczelności wynikające z konstrukcji skrzydła bez przyłg	przed 1939 r.	1 szt.  lokalizacja: elewacja zach.- dziedziniec  <a href="#">nr na proj. PKZ 84</a>	wymiana na nowe okno jednoramowe z pakietem otwierane do wewnątrz, rozwiernie, szyby zewnętrzne walcowane, zabezpieczone folią przed promieniami UV – materiał dąb – profil ramiaka na wzór istniejącego – okucia obwiedniowe

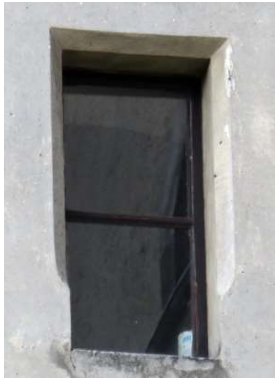
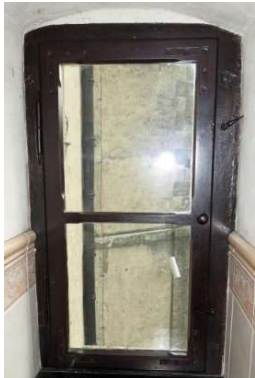
okno krosnowe, drewniane, dębowe, jednodelne jednoszybowe, z poziomy szprosem w połowie skrzydła, otwierane do wewnątrz,	stan zachowania drewna dobry	przed 1939 r. część okien po 1945	razem 2 szt. : wieża zach. z klatką schodową strona pld.  <a href="#">nr na proj. PKZ 103,104</a>	wymiana na nowe okno jednoramowe, z pakietem, otwierane do wewnątrz, rozwiernie, zastosowanie folii zabez. przed promieniami UV, szklenie szkłem walcowanym, - materiał dąb - profil ramiaka i podział na wzór istniejącego - okucia obwiedniowe,
022

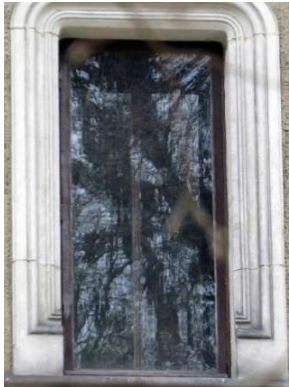
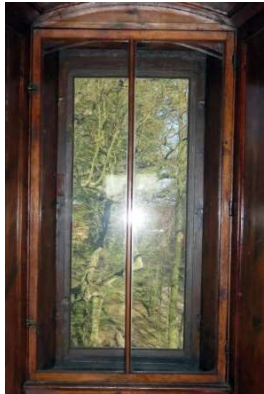
okno zewnętrzne krosnowe, drewniane, jednodelne, jednoskrzydłowe, jednoszybowe dębowe, skrzydła zookrągłone na narożnikach, otwierane na zewnątrz okno wewnętrzne krosnowe, drewniane, jednodelne, jednoskrzydłowe, jednoszybowe, z pionowym szprosem, dębowe, otwierane do środka	stan zachowania drewna w oknie zewnętrznym dość dobry, zły w dolnych partiach ościeżnicy – widoczne naprawy wstawioną listwą, duże nieszczelności,	przed 1939 r.	2 szt.  lokalizacja: elewacja wsch.  <a href="#">nr na proj. PKZ 88,90</a>	- wymiana okna zewnętrznego na nowe okno jednoramowe, z pakietem, otwierane do wewnątrz, rozwiernie. szyby zabezpieczone przed UV, zewnętrzne walcowane - materiał dąb - profil ramiaka na wzór istniejącego - okucia obwiedniowe, <b>okno wewnętrzne od usunięcia</b> niezbędne towarzyszące prace konserwatorskie wokół okien

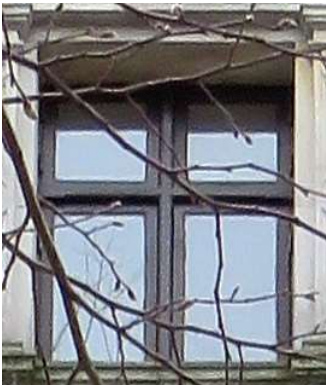
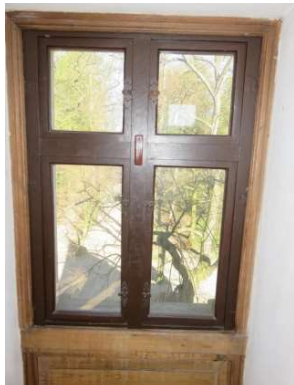
023

okno krosnowe, drewniane, dwudzielne, dwuskrzydłowe, jednoszybowe, ze słupkiem stałym i ślemieniem, dębowe, otwierane na zewnątrz,	stan zachowania drewna dość dobry	przed 1939 r.	1 szt.  lokalizacja: elewacja wsch.  <a href="#">nr na proj. PKZ 89</a>	- wymiana na nowe okno jednoramowe, z pakietem, otwierane do wewnątrz, rozwiernie, szyby zabezpieczone przed UV, zewnętrzne walcowane - materiał dąb - profil ramiaka na wzór istniejącego - okucia obwiedniowe, niezbędne towarzyszące prace konserwatorskie wokół okien i płycinach podokiennych

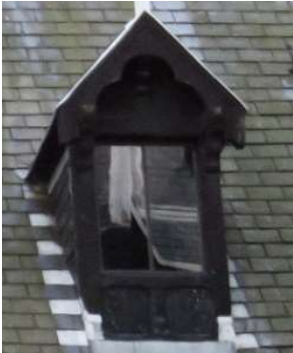
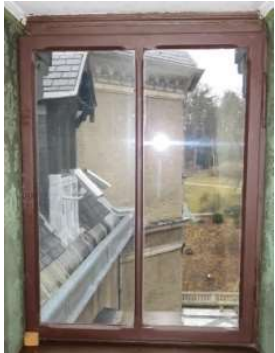
okno lukarny, krosnowe, drewniane, jednodzielne, jednoramowe, jednoszybowe, z pionowym szprosem w połowie skrzydła, prawdopodobnie dorabiane w latach 70-siątych XX w., dębowe, otwierane do wewnątrz	stan zachowania okna dość dobry	po 1970 r.	1 szt.  lokalizacja: elewacja płn. od dziedzińca  <a href="#">nr na proj. PKZ 109</a>	wymiana na nowe okno jednoramowe, z pakietem, otwierane do wewn., rozwierne, szyby zabezpieczone przed UV, zewnętrzne walcowane - materiał dąb - profil ramiaka na wzór istn. - okucia obwiedniowe
033

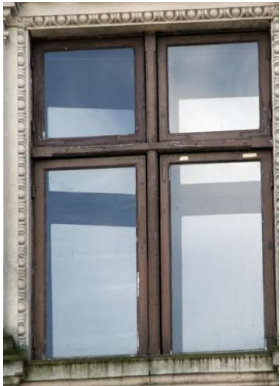
okno lukarny okno zewnętrzne: okno krosnowe, drewniane, dwudzielne, dwuskrzydłowe, jednoszybowe, ze słupkiem stałym i ślemieniem, dębowe, otwierane na zewnątrz okno wewnętrzne: krosnowe, drewniane, dwudzielne, dwuskrzydłowe, jednoszybowe, dębowe, otwierane do środka	stan zachowania okna zewnętrznego zły, duże nieszczelności, widoczna destrukcja drewna słupków i ślemieni  okno wewnętrzne- stan zachowania dobry	przed 1939 r.	3 szt.  lokalizacja: dach od strony płn. - korpus główny  <a href="#">nr na proj. PKZ 110-112</a>	- wymiana okna zew. na nowe okno jednoramowe, z pakietem, otwierane do wewnątrz, rozwierne. szyby zabezpieczone przed UV, zewnętrzne walcowane - materiał dąb - profil ramiaka na wzór istn. - okucia obwiedniowe, okno wewnętrzne do konserwacji

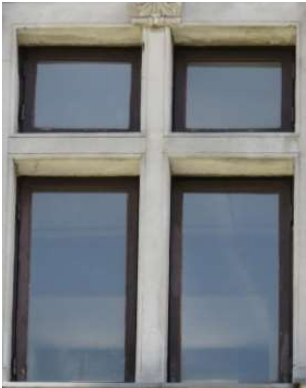
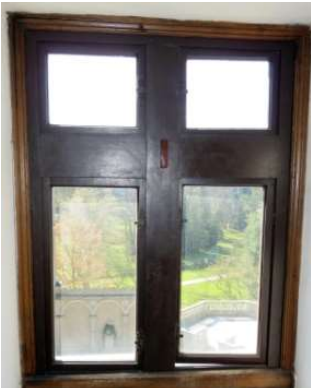
034

okno krosnowe, drewniane, dwudzielne, dwuskrzydłowe, jednoszybowe, ze słupkiem stałym i ślemieniem, dębowe, otwierane na zewnątrz,	stan zachowania okna dość dobry, poza dolnymi partiami, gdzie widoczna jest posunięta korozja drewna, duże nieszczelności	przed 1939 r.	1 szt.  lokalizacja: elewacja wsch. od dziedzińca  <a href="#">nr na proj. PKZ 114</a>	- wymiana na nowe okno jednoramowe, z pakietem, otwierane do wewnątrz, rozwierne, szyby zabezpieczone przed UV, zewn. walcowane - materiał dąb - profil ramiaka na wzór istniejącego - okucia obwiedniowe,  niezbędne towarzyszące prace konserwatorskie wokół okien i płycinach podokiennych

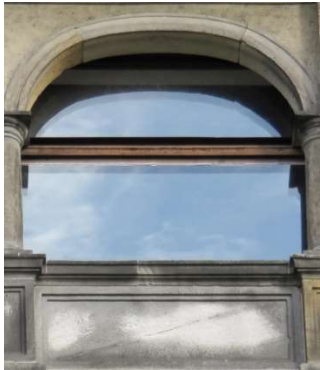
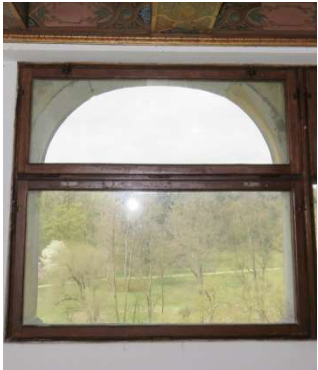
okno zespolone, drewniane, sosnowe, dwudzielne dwuszybowe, uchylne z poziomym podziałem , otwierane do wewnątrz,	stan zachowania okna dobry	po 1970 okno nie nawiązuje wyglądem, konstrukcją i podziałami do okien historycznych widocznych na zdjęciach z roku 1905	3 szt.  lokalizacja: wieża zach. nad klatką schodową elewacja zach.	- wymiana na nowe okna jednoramowe, z pakietem, otwierane do wewnątrz, rozwierne, górne skrzydła uchylne wg projektu, na wzór okien widocznych na fot. z 1905r. szyby zabezpieczone przed UV, zewnętrzne walcowane - materiał dąb - profil ramiaka wg projektu - okucia obwiedniowe, towarzyszące prace budowlano-konserwatorskie
036

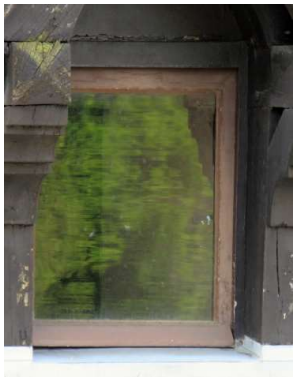
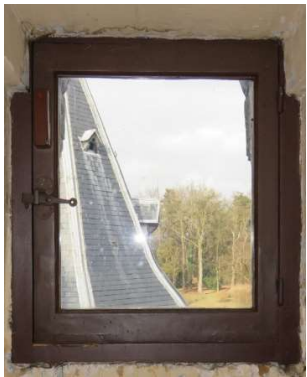
037

Okno krosnowe, drewniane, jednodelne, jednoramowe, jednoszybowe, dębowe, otwierane do wewnątrz,	stan zachowania okien dość dobry z wyjątkiem jednego okna zamontowanego na pñd. zach . wieży, które ze względu na wewnętrzną konstrukcję dachu jest zamontowane na stałe z utrudnionym dostępem	Przed 1939 r.	24 szt.  lokalizacja: wszystkie baszty oraz dach korpusu głównego po stronach pñ. i pñd.	konserwacja okien zgodnie z programem prac konserwatorskich
