ZESTAWIENIE STOLARKI OKIENNEJ ZAMKU W GOŁUCHOWIE: II PIĘTRO

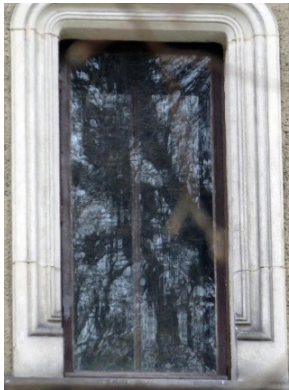
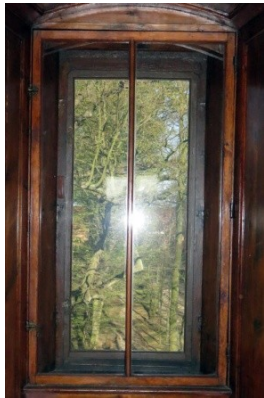
okno krosnowe, drewniane, dębowe, jednodelne jednoramowe, jednoszybowe, z poziomy szprosem w połowie skrzydła, otwierane do wewnątrz,	stan zachowania drewna dobry	przed 1939 r. część okien po 1945	razem 2 szt. : wieża zach. z klatką schodową strona pld. nr na proj. PKZ 103,104	wymiana na nowe okno jednoramowe, z pakietem, otwierane do wewnątrz, rozwierne, zastosowanie folii zabez. przed promieniami UV, szklenie szkłem walcowanym, - materiał dąb - profil ramiaka i podział na wzór istniejącego - okucia obwiedniowe,
022

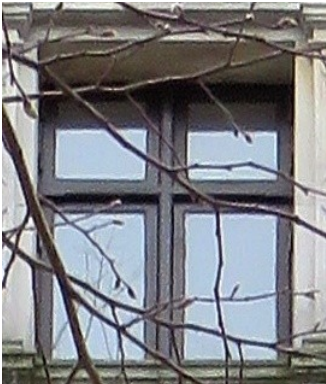
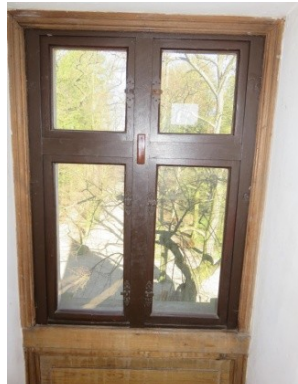
023

okno krosnowe, drewniane, dwudzielne, dwuskrzydłowe, jednoszybowe, ze słupkiem stałym i ślaniem, dębowe, otwierane na zewnątrz,	stan zachowania drewna dość dobry	przed 1939 r.	1 szt. lokalizacja: elewacja wsch. nr na proj. PKZ 89	- wymiana na nowe okno jednoramowe, z pakietem, otwierane do wewnątrz, rozwierne, szyby zabezpieczone przed UV, zewnętrzne walcowane - materiał dąb - profil ramiaka na wzór istniejącego - okucia obwiedniowe, niezbędne towarzyszące prace konserwatorskie wokół okien i płycinach podokiennych

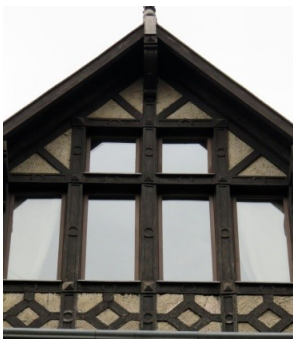
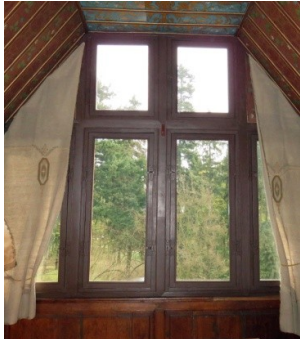
okno zamontowane pomiędzy drewnianymi słupami konstrukcyjnymi lukarny, okno jednoramowe z pakietem, drewniane, czterodzielne, jednoskrzydłowe, sosnowe, ościeżnica dębowa, z przed 1939 r., środkowe skrzydła otwierane do wewnątrz, zewnętrzne wyjmowane, górne skrzydła otwierane do wewnątrz	stan zachowania okna dobry	po 2010 r.	szt 1 kpl. lokalizacja: elewacja wsch. - lukarna dachu korpusu główn. nr na proj. PKZ 91	konserwacja z uszczelnieniem na obwodzie
025

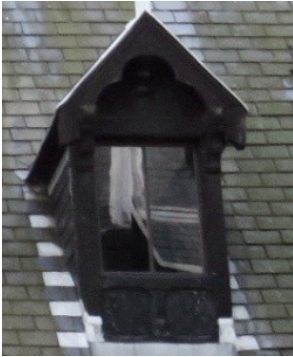
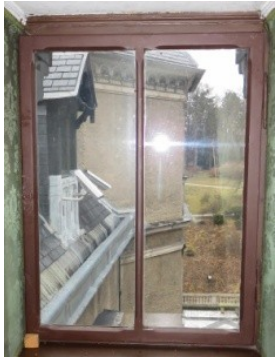
okno lukarny, krosnowe, drewniane, jednodzielne, jednoramowe, jednoszybowe, z pionowym szprosem w połowie skrzydła, prawdopodobnie dorabiane w latach 70-siątych XX w., dębowe, otwierane do wewnątrz	stan zachowania okna dość dobry	po 1970 r.	1 szt. lokalizacja: elewacja ptn. od dziedzińca nr na proj. PKZ 109	wymiana na nowe okno jednoramowe, z pakietem, otwierane do wewn., rozwierne, szyby zabezpieczone przed UV, zewnętrzne walcowane - materiał dąb - profil ramiaka na wzór istn. - okucia obwiedniowe
033

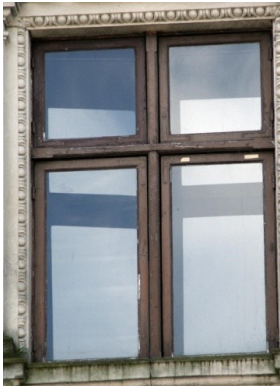
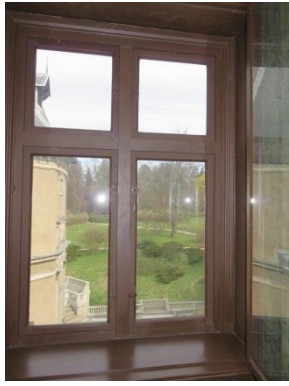
okno lukarny okno zewnętrzne: okno krosnowe, drewniane, dwudzielne, dwuskrzydłowe, jednoszybowe, ze słupkiem stałym i ślemieniem, dębowe, owierane na zewnątrz okno wewnętrzne: krosnowe, drewniane, dwudzielne, dwuskrzydłowe, jednoszybowe, dębowe, otwierane do środka	stan zachowania okna zewnętrznego zły, duże nieszczelności, widoczna destrukcja drewna słupków i ślemieni okno wewnętrzne- stan zachowania dobry	przed 1939 r.	3 szt. lokalizacja: dach od strony ptn. - korpus główny nr na proj. PKZ 110-112	- wymiana okna zew. na nowe okno jednoramowe, z pakietem, otwierane do wewnątrz, rozwierne. szyby zabezpieczone przed UV, zewnętrzne walcowane - materiał dąb - profil ramiaka na wzór istn. - okucia obwiedniowe, okno wewnętrzne do konserwacji

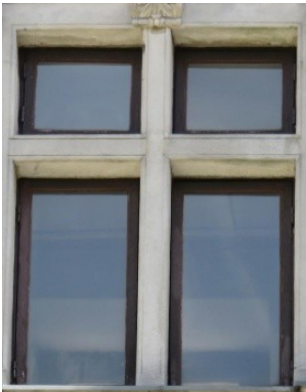
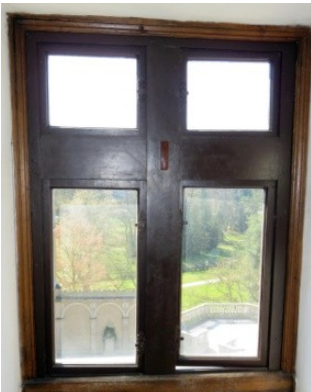
034

okno krosnowe, drewniane, dwudzielne, dwuskrzydłowe, jednoszybowe, ze słupkiem stałym i ślemieniem, dębowe, otwierane na zewnątrz,	stan zachowania okna dość dobry, poza dolnymi partiami, gdzie widoczna jest posunięta korozja drewna, duże nieszczelności	przed 1939 r.	1 szt. lokalizacja: elewacja wsch. od dziedzińca nr na proj. PKZ 114	- wymiana na nowe okno jednoramowe, z pakietem, otwierane do wewnątrz, rozwierne, szyby zabezpieczone przed UV, zewn. walcowane - materiał dąb - profil ramiaka na wzór istniejącego - okucia obwiedniowe, niezbędne towarzyszące prace konserwatorskie wokół okien i płycinach podokiennych
